SPOREN VAN LAATMIDDELEEUWSE LANDWINNING LANGS DE OOSTELIJKE LEIE-OEVER TE GENT (PROV. OOST-VL.)

ARCHEOLOGISCHE OPGRAVING LANGS DE NEDERKOUTER

Eindrapport

ABO Archeologische Rapporten 397

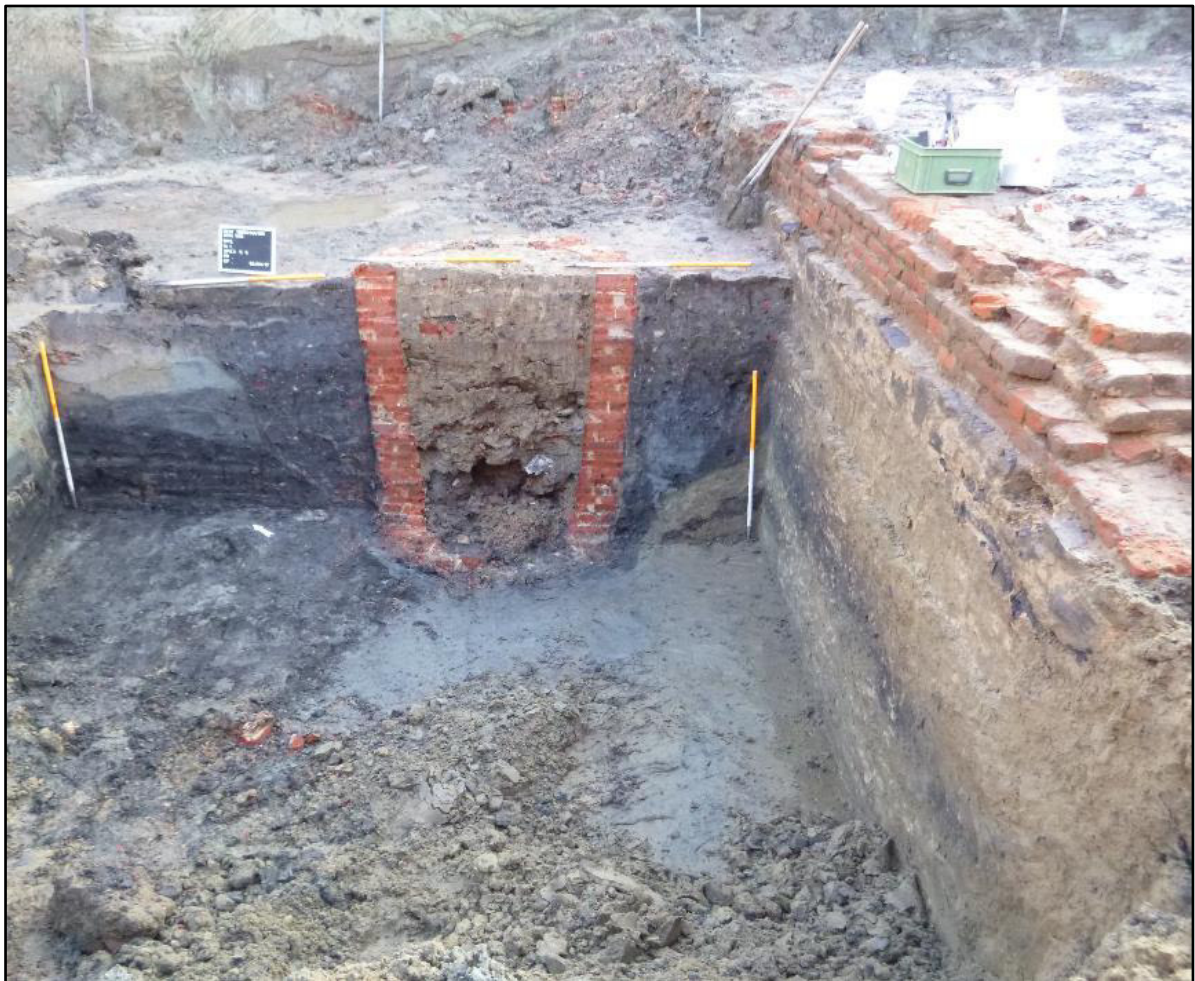
Onmiddellijk ten westen van spoor 3.4 kwam in het vlak een postmiddeleeuwse bakstenen waterput aan het licht. De diameter buitenwerks bedraagt 1,75m, binnenwerks 1,25m. De bakstenen mantel met een dikte van anderhalve steen is opgetrokken met een orangerode baksteen van 24x11,5x5,5cm en een beigewitte kalkmortel. De bovenzijde van de bakstenen putwand bevindt zich op ca. 6,45m TAW. Een brede aanlegkuil tekende zich duidelijk af in het vlak. Na registratie in het vlak werd de waterput met aanlegtrechter gecoupeerd om inzicht te bekomen op de aanlegdiepte, constructieprincipe en de opvulling van de waterput. Ten zuiden van de waterput raakt de aanlegkuil de natuurstenen keermuur spoor 3.9 (Fig. 49 - 50). Ten noorden snijdt de aanlegkuil doorheen de onderliggende laatmiddeleeuwse ophogingspakketten.

Figuur 49: Algemeen zicht op de doorsnede van waterput spoor 3.6 en de keermuur spoor 3.9 (rechts)

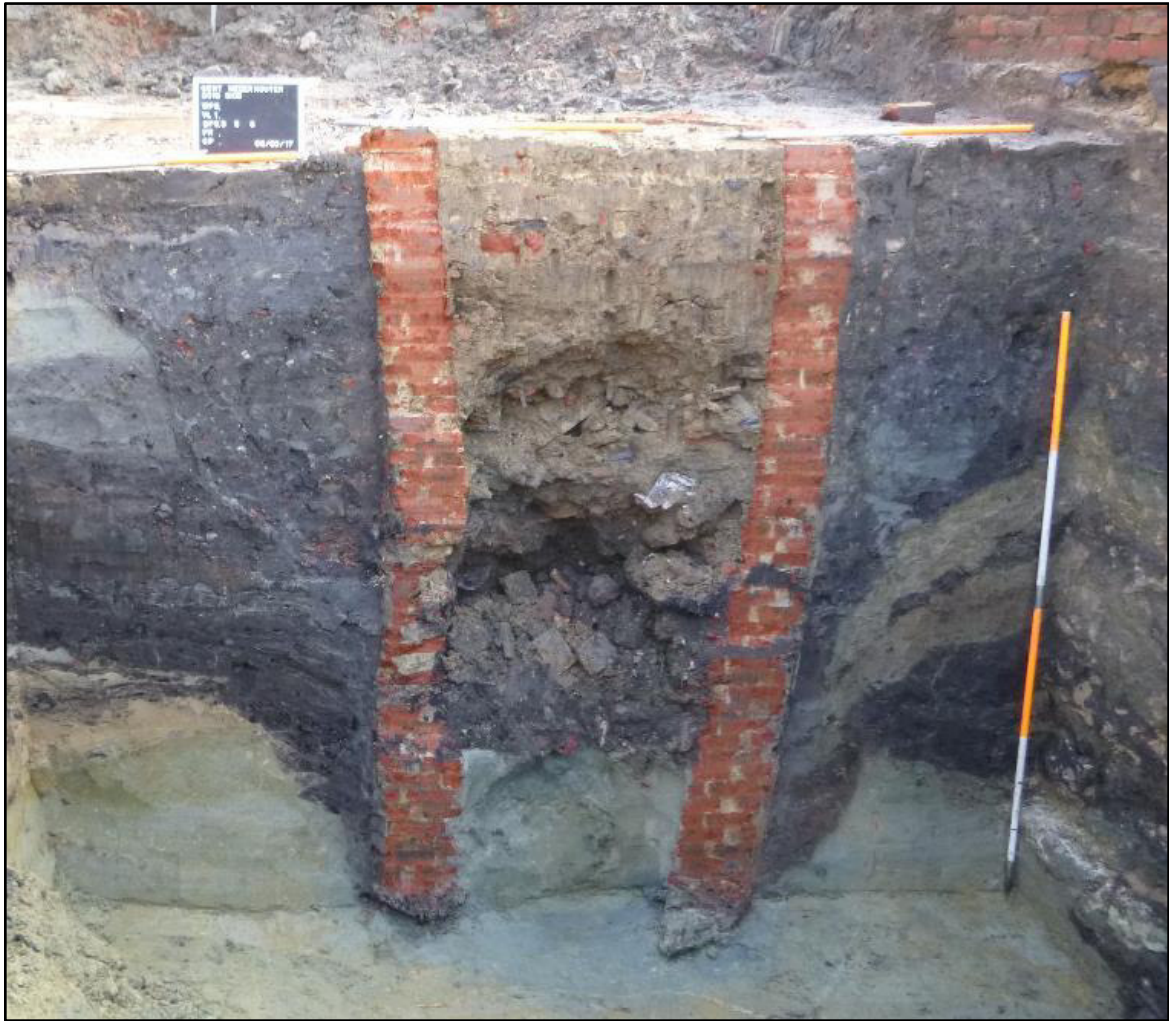
Figuur 50: Doorsnede van waterput spoor 3.6

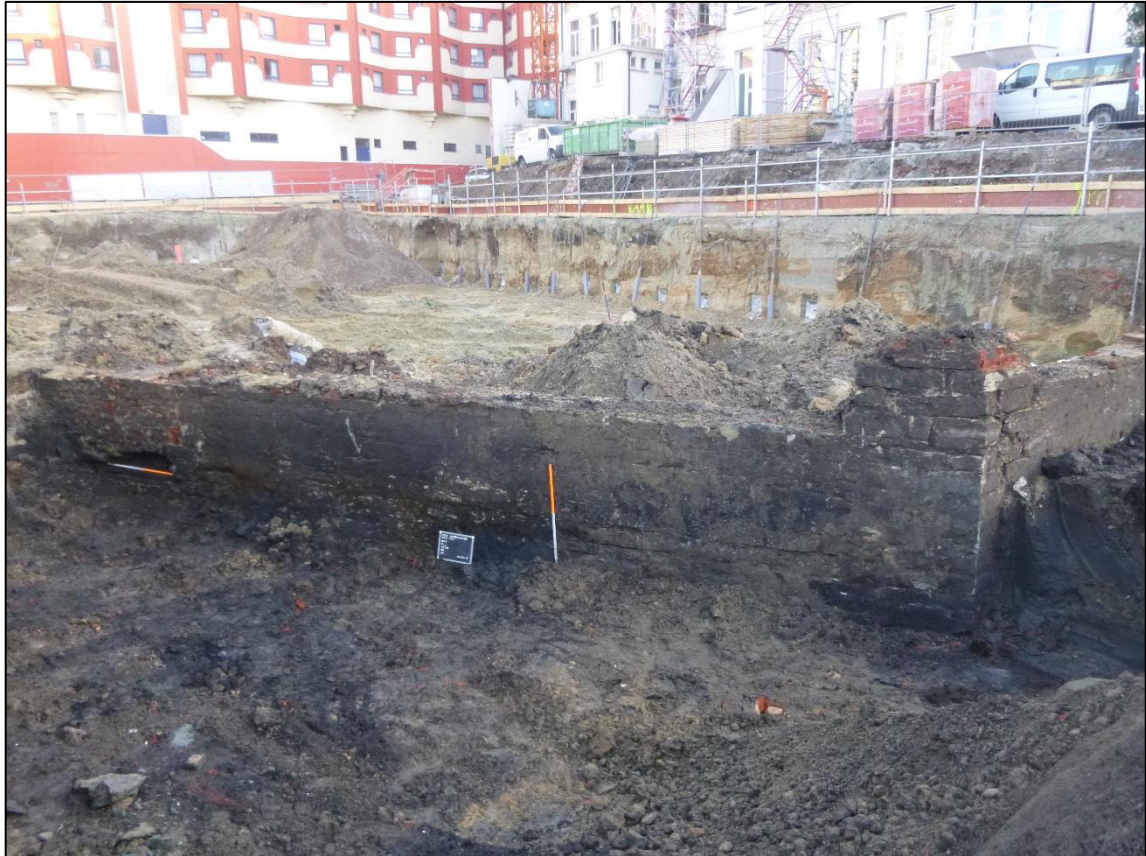
De muur heeft een breedte van ca. 0,60m, een maximaal bewaarde hoogte van ca. 3,10m (tussen 5,55 en 5,95 TAW) en een totale lengte van ca. 25m. Hoe het verdere verloop van de muur moet gezien worden kan niet beantwoord worden.

Figuur 53: Algemeen opgravingsplan en foto met aanduiding van keermuur spoor 3.9-3.10

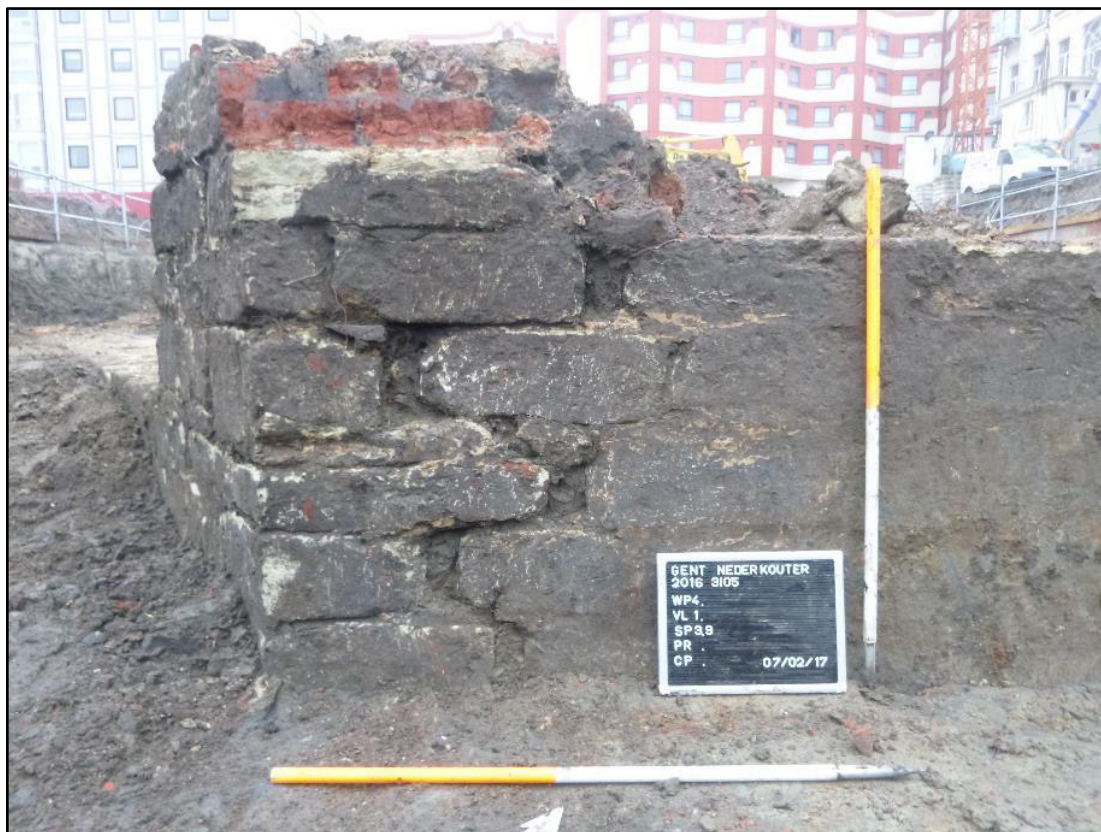
Figuur 55: Hoekverband aan de zuidzijde van het oostelijke en noordelijke verloop van keermuur spoor 3.9

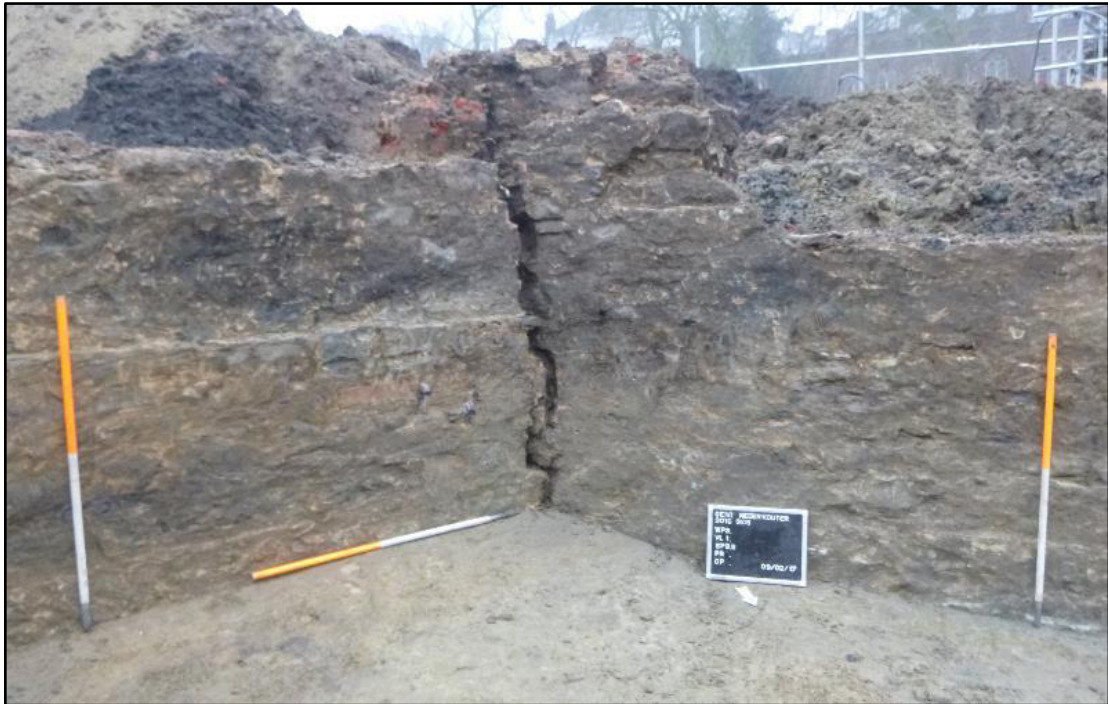
Figuur 56: Hoekverband aan de noordzijde van het oostelijke en noordelijke verloop van keermuur spoor 3.9

Plaatselijk werd aan de binnenzijde van het oostelijke segment een baksteen met formaat van 28x13,5x5,5cm ingewerkt (Fig. 56).

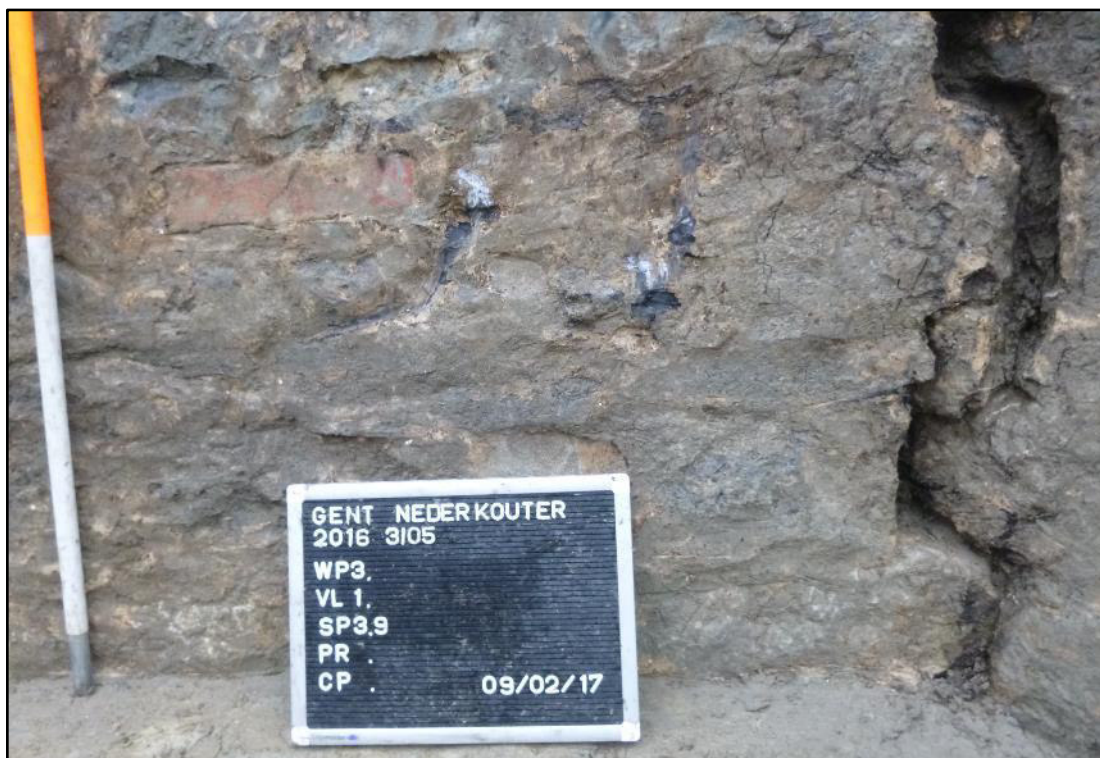
Figuur 57: Detail binnenzijde oostelijk segment keermuur spoor 3.9 met aanwezigheid van één ingemetselde baksteen

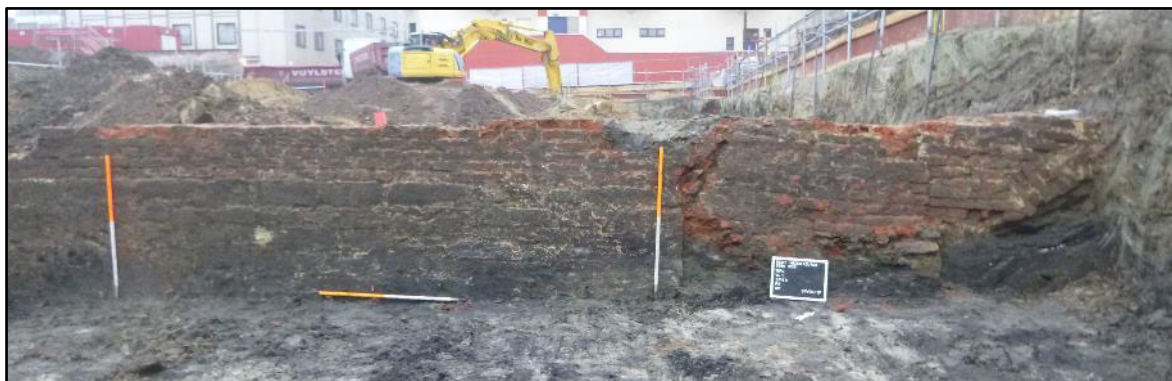
In een latere fase werd over de volledig vastgestelde lengte de muur verder opgetrokken met een orangerode baksteen van 28x13,5x6,5cm in traditioneel metselverband met een beige tot okergele kalkmortel (Fig. 66). De muur heeft een dikte van anderhalve baksteen. Opvallend hierbij is dat deze fase op dezelfde lijn verder doorliep buiten de onderzoekszone richting de Nederkouter.

Figuur 58: Bakstenen fase op keermuur spoor 3.9

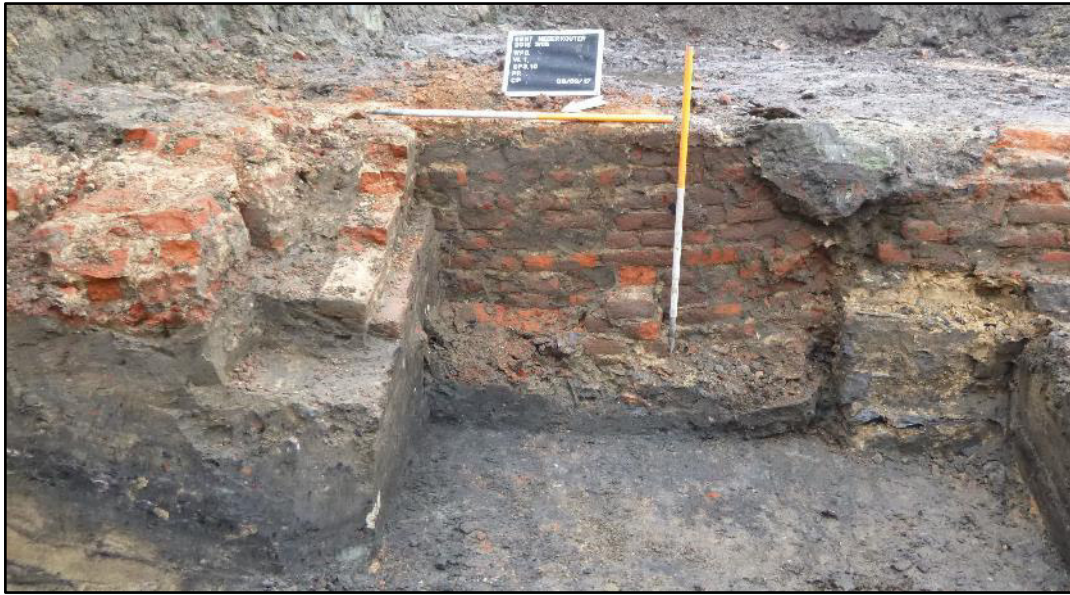
Aan de noordelijke zijde bleef een gedeelte van een mogelijke steunbeer bewaard (Fig. 59).

Figuur 59: Noordzijde van de bakstenen keermuur spoor 3.9 met steunbeer

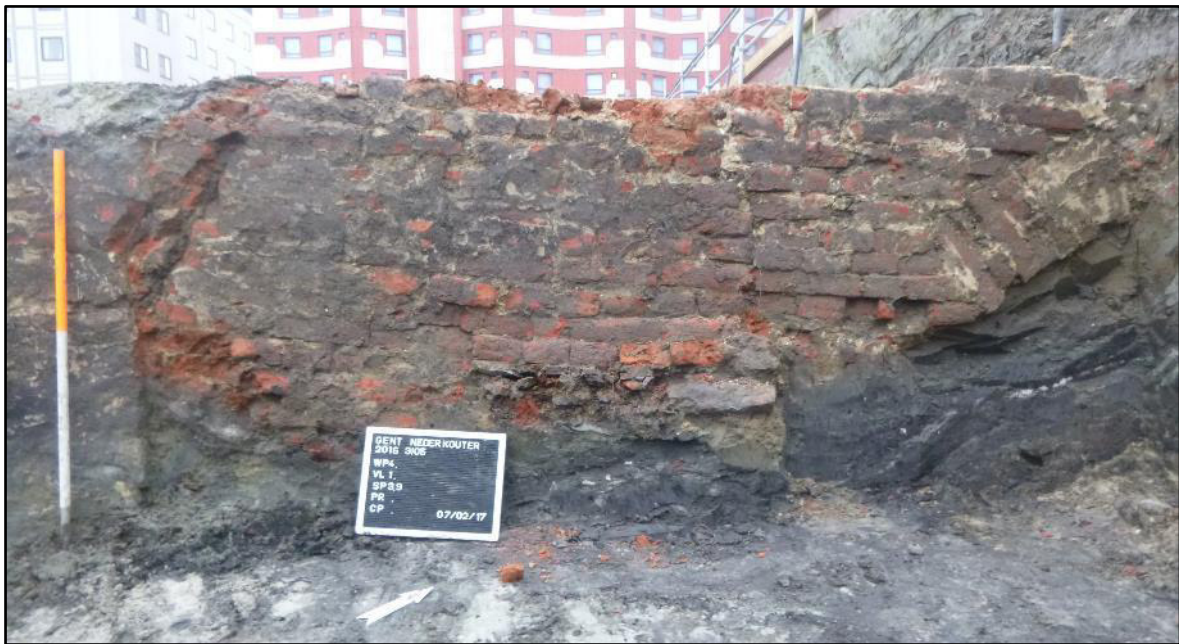
Figuur 60: Bakstenen fase van keermuur spoor 3.9 met funderingslaag

Op basis van de gebruikte baksteen kan de aanpassing algemeen in de volle 14^{de} gedateerd worden. Dit formaat van baksteen blijkt algemeen gebruikt in religieuze (o.a. Bijloke-site, Belfort) en burgerlijke bouwkunst (stadshuizen Hoogpoort 64, Sint-Baafsplein 10) in Gent en nabije omgeving (Sint-Kruis Winkel) in de 14^{de} eeuw (Laleman & Stoops 2008, p. 163-183).

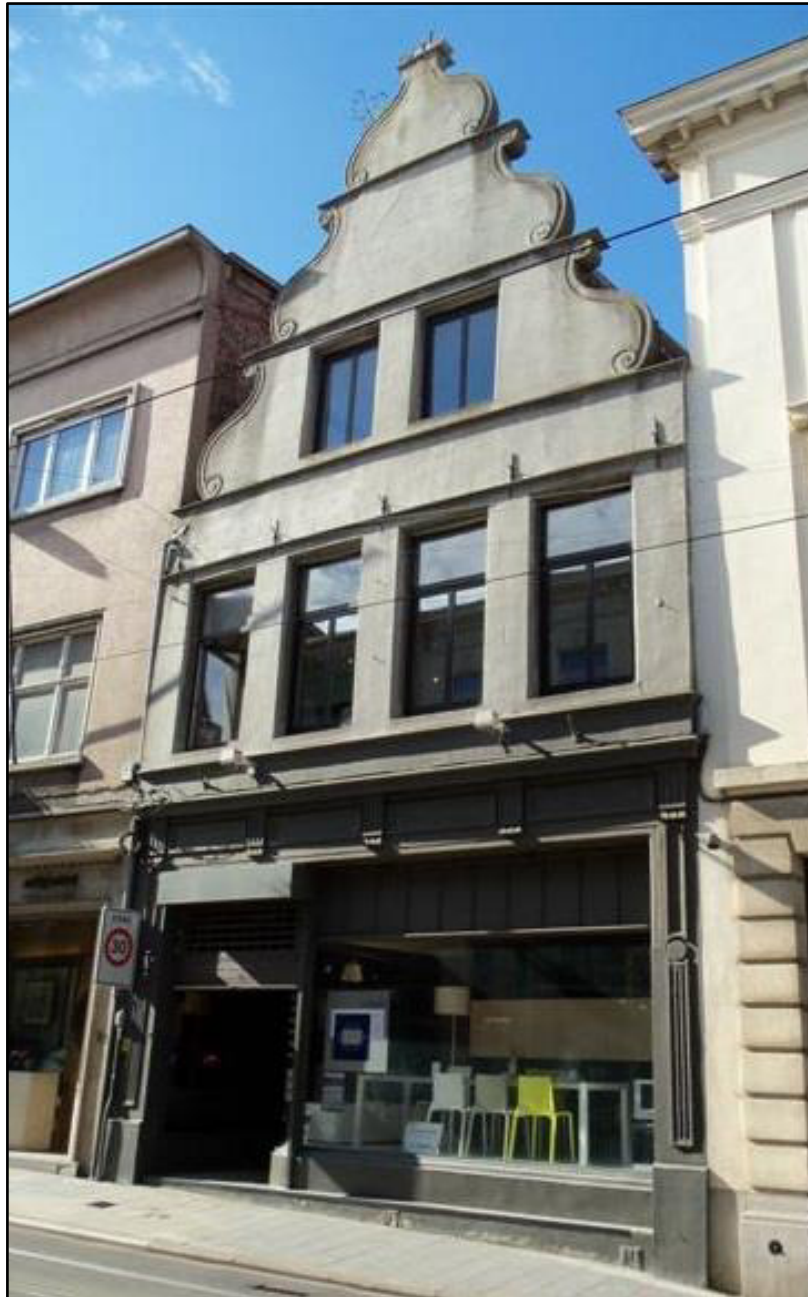
Figuur 65: Woonhuis Nederkouter nr. 30 (Onroerend Erfgoed, 05-10-2010)

Interessant is ook de vaststelling dat het oostelijke verloop van de muur perfect overeenkomt met de huidige zuidelijke perceelgrens van het woonhuis nr. 30 langs de Nederkouder (Fig. 64-65). Het huidige woonhuis betreft een stadswoning van het type diephuis met zadeldak achter een Renaissancegevel uit de 16^{de} eeuw (Inventaris Onroerend Erfgoed ID: 20781).

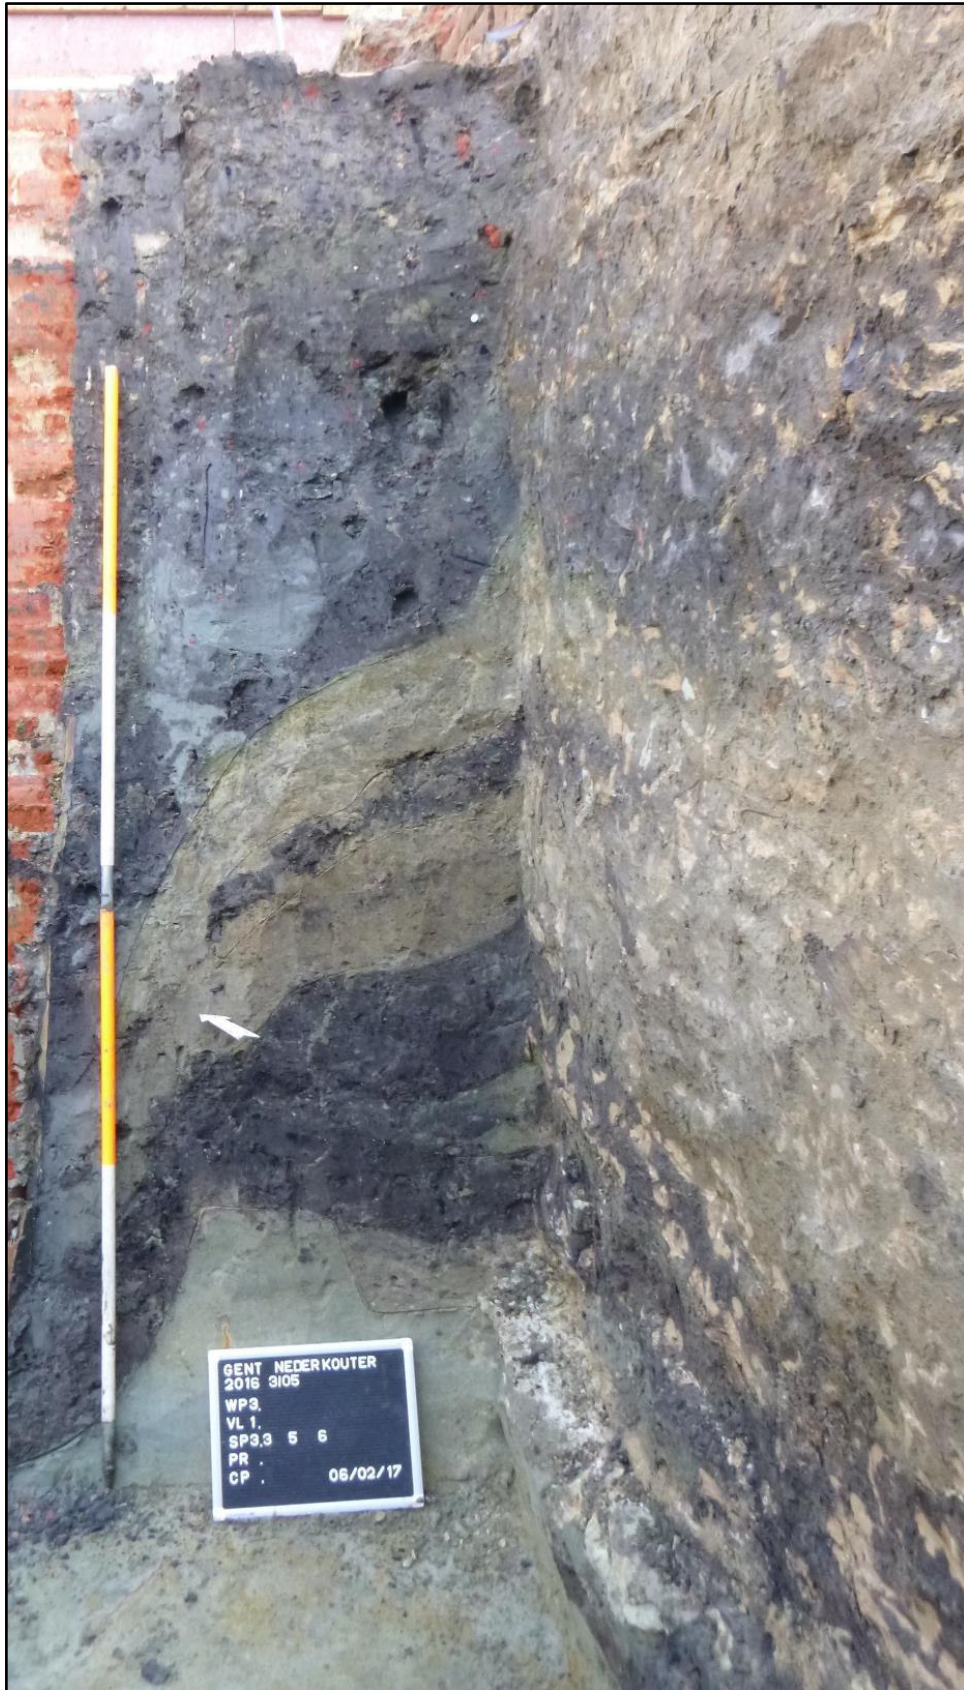
Tijdens het uitvoeren van de doorsnede van waterput spoor 3.6 kon bijkomend inzicht bekomen worden in de stratigrafie van het terrein langs de noordzijde van de keermuur. Onderaan de natuurstenen fundering van de muur werd een organisch stortpakket vastgesteld dat onmiddellijk rust op de natuurlijke zandlemige oever (Fig. 67 en 68, laag 9). De aanlegkuil van waterput 3.6 doorsnijdt deze laag tot deels in het onderliggende tertiaire substraat (Fig. 68, laag 10).

De vaststelling van de stortlaag onder de fundering van de keermuur betekent dat voorafgaand de bouw van de keermuur men reeds begonnen was met het aanbrengen van stortlagen ter hoogte van de oostelijke oever.

Figuur 67: Coupe 1 van de keermuur spoor 3.9 met de aanlegkuil van waterput spoor 3.6

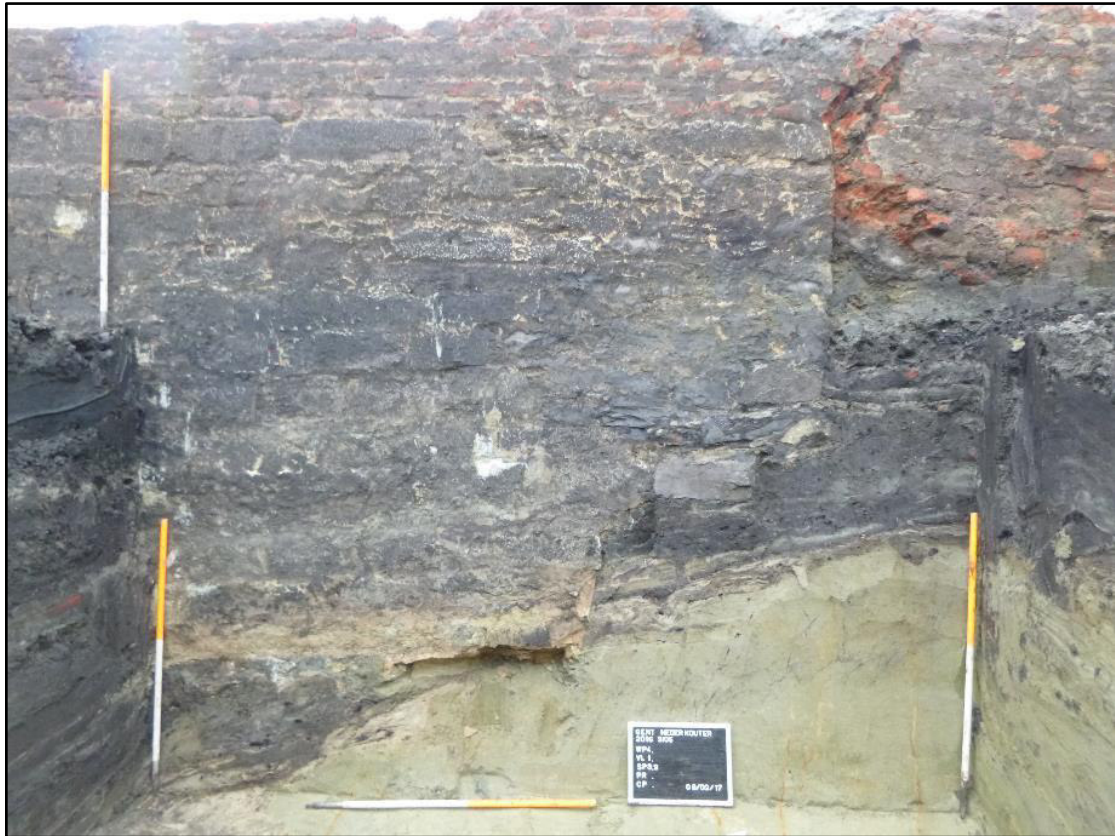
Figuur 70: Coupe 2 ter hoogte van de zuidzijde van het oostelijke segment van keermuur spoor 3.9

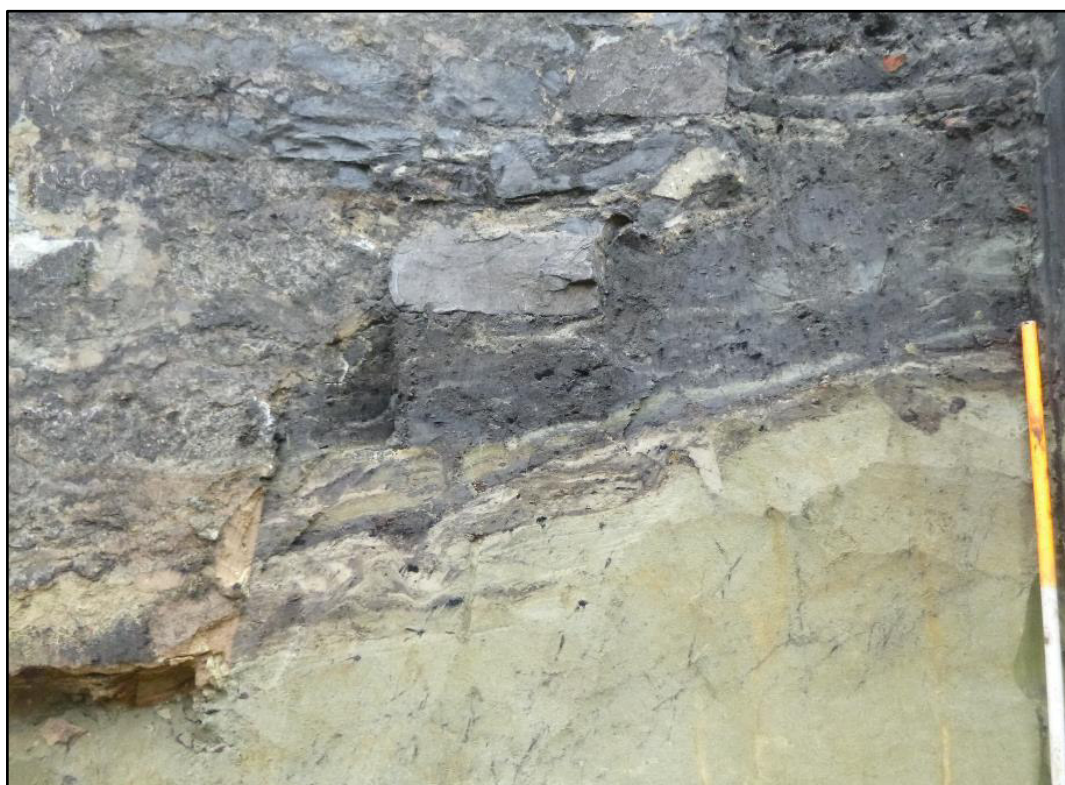
Figuur 72: Detail van laag 3 (= stortlaag 9 coupe 1) op het tertiair substraat doorsneden door de getrapte fundering van de keermuur spoor 3.9

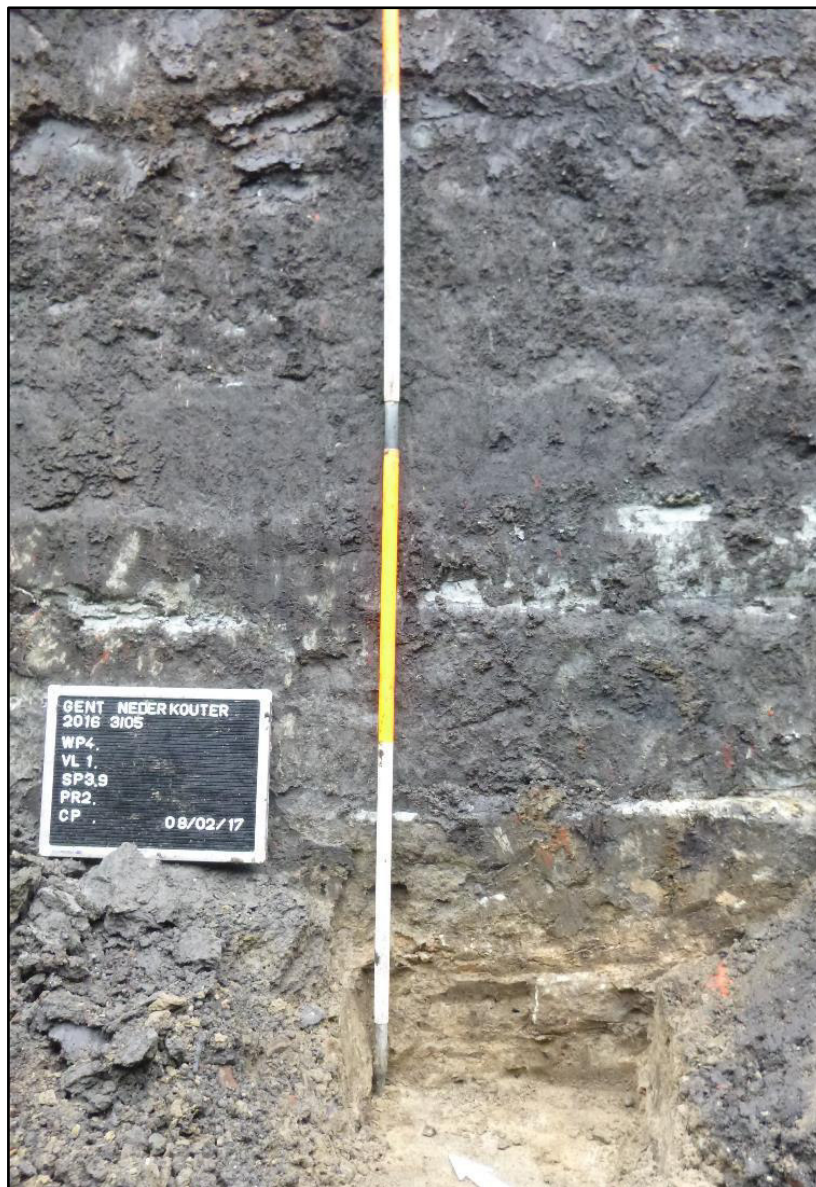
Figuur 73: Doorsnede ter hoogte van het noordelijke segment van keermuur spoor 3.9

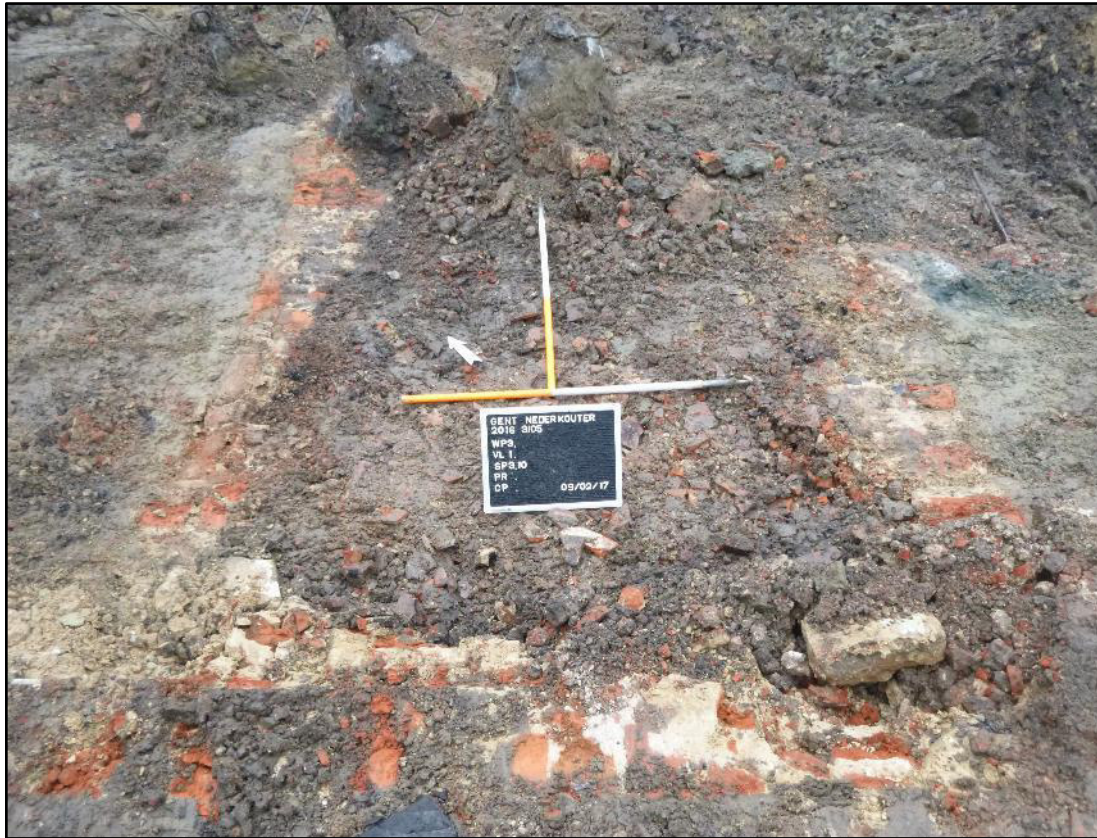
De oostelijke hoek van de constructie bleek echter grondig verstoord door de aanleg van betonnen funderingspijlers van het voormalige kantoorcomplex (Fig. 74).

Figuur 74: Algemeen zicht op de bakstenen constructie spoor 3.10

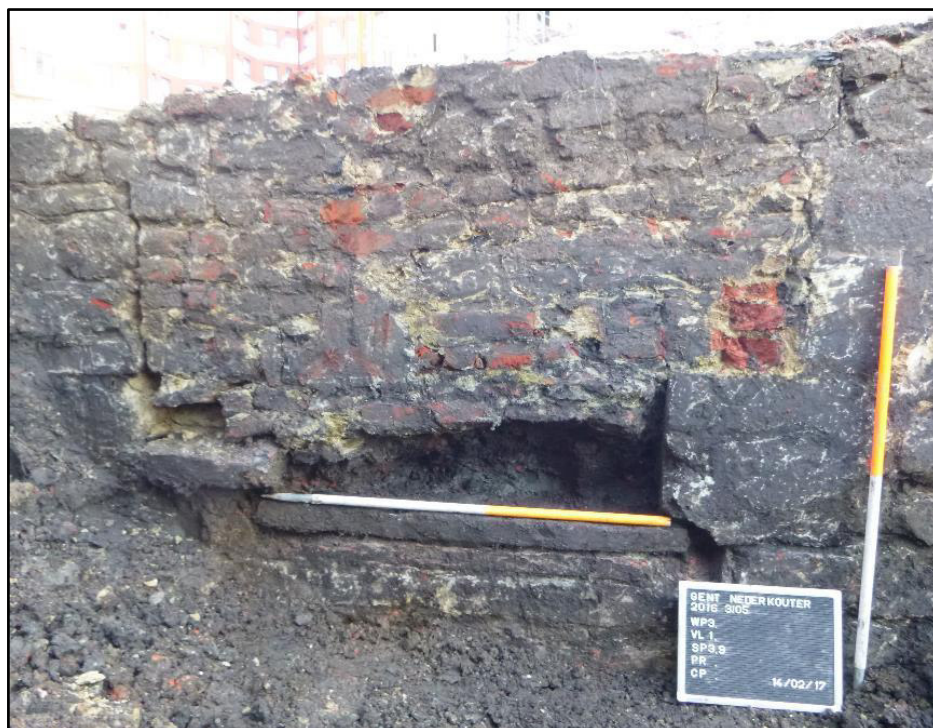
Figuur 77: Dichtgemetselde doorgang in keermuur spoor 3

In ieder geval werd, in een volgende fase en wellicht na het verder ophogen van het terrein, de doorgang definitief opgegeven en dichtgemetseld met gerecupereerde bakstenen (Fig. 77). De trapkoker zelf werd gedempt tot het niveau van het toenmalige maaiveld.

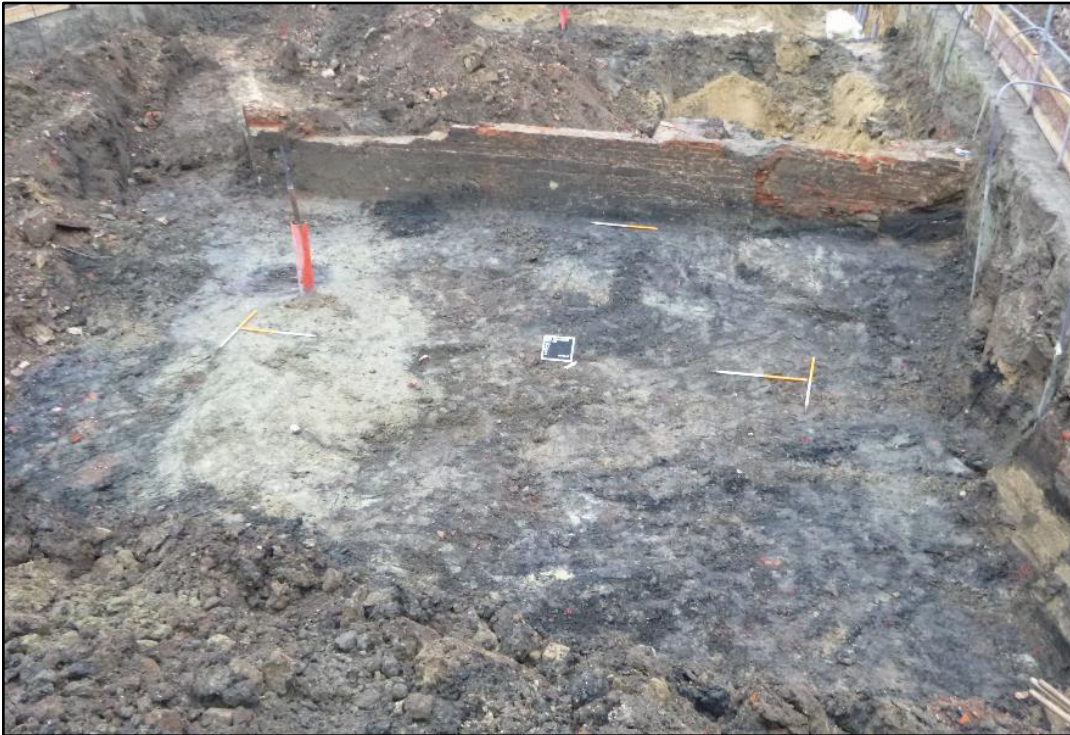
Figuur 78: Overzicht van werkput 4 vanuit het zuiden

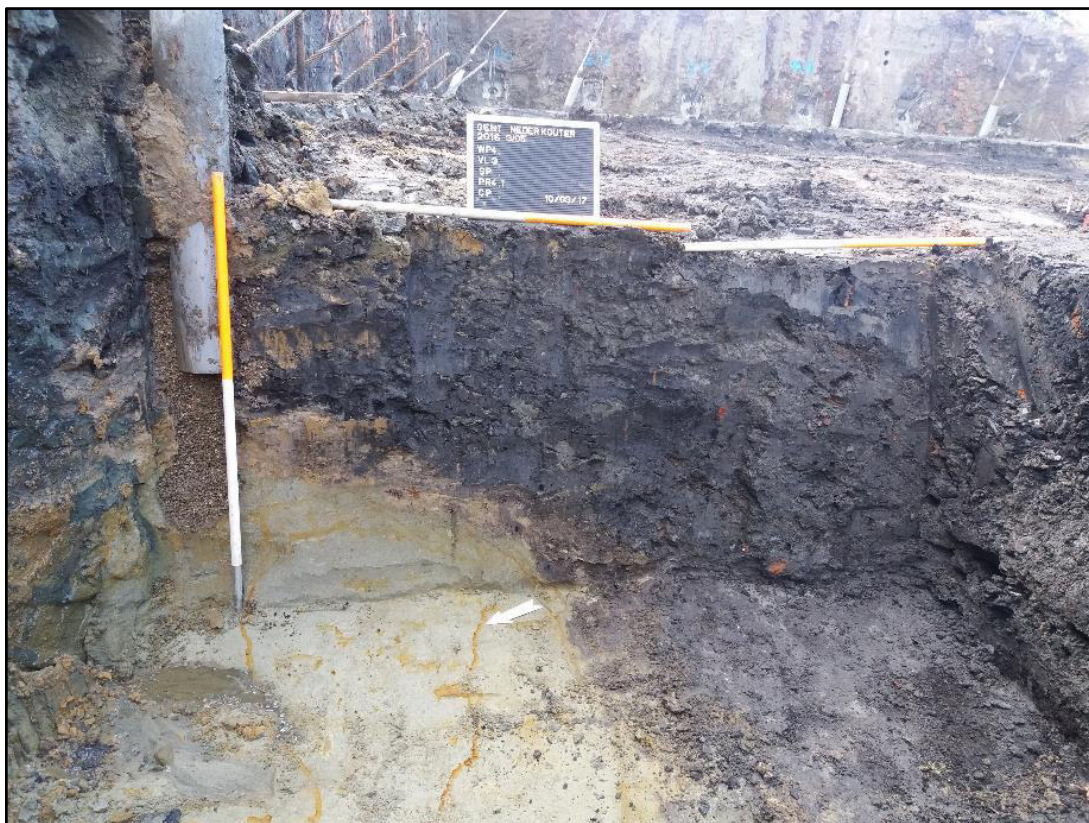
Ook hier kon ter hoogte van de oostelijke rand van het onderzoeksgebied inzicht bekomen worden op de overgang van de natuurlijke oever naar de antropogene accumulatiepakketten (profiel 4.1 en 4.3) (Fig. 78 en 79). De top van de oever wordt opnieuw gekenmerkt door spoelingslaagjes die door de antropogene grondaccumulatie werd afgedekt.

Figuur 79: Profiel 4.1 in Werkput 4

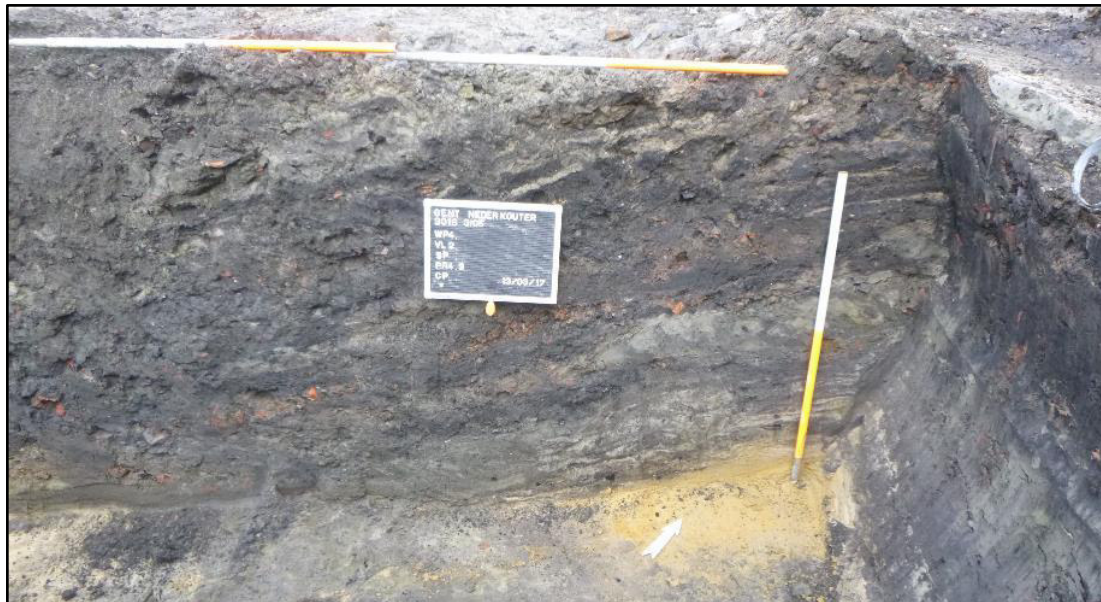
Figuur 80: Profiel 4.3 in Werkput 4

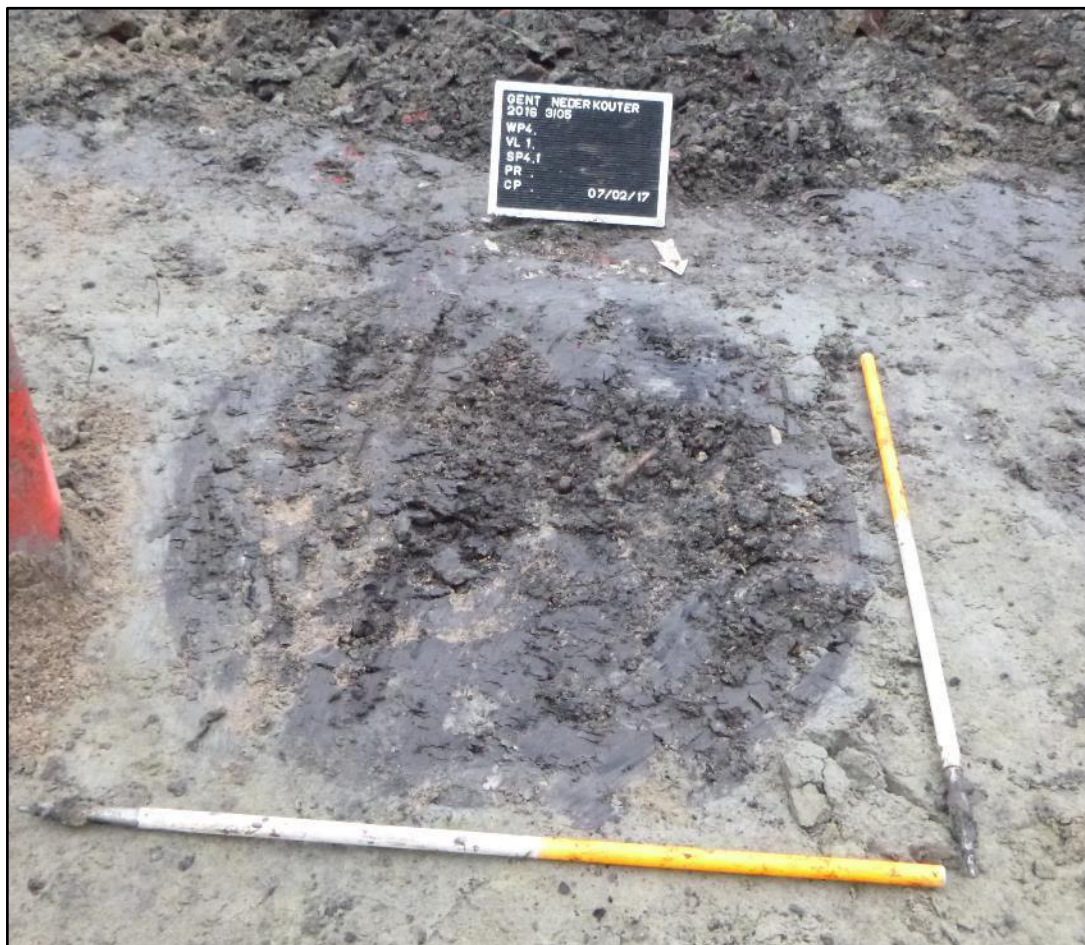
Figuur 81: Kuil spoor 4.1 in het vlak

In dit areaal werd een ronde kuil aangetroffen met een diameter van ca. 0,90m (Fig. 81). De kuil was gelegen ca. 3m ten zuiden van de keermuur en aangelegd doorheen de onderliggende antropogene ophogingspakketten. De opvulling van de kuil kenmerkt zich door een donkerbruine heterogene organische vulling vermengd met een weinig archaeologica (gebruiksardewerk en

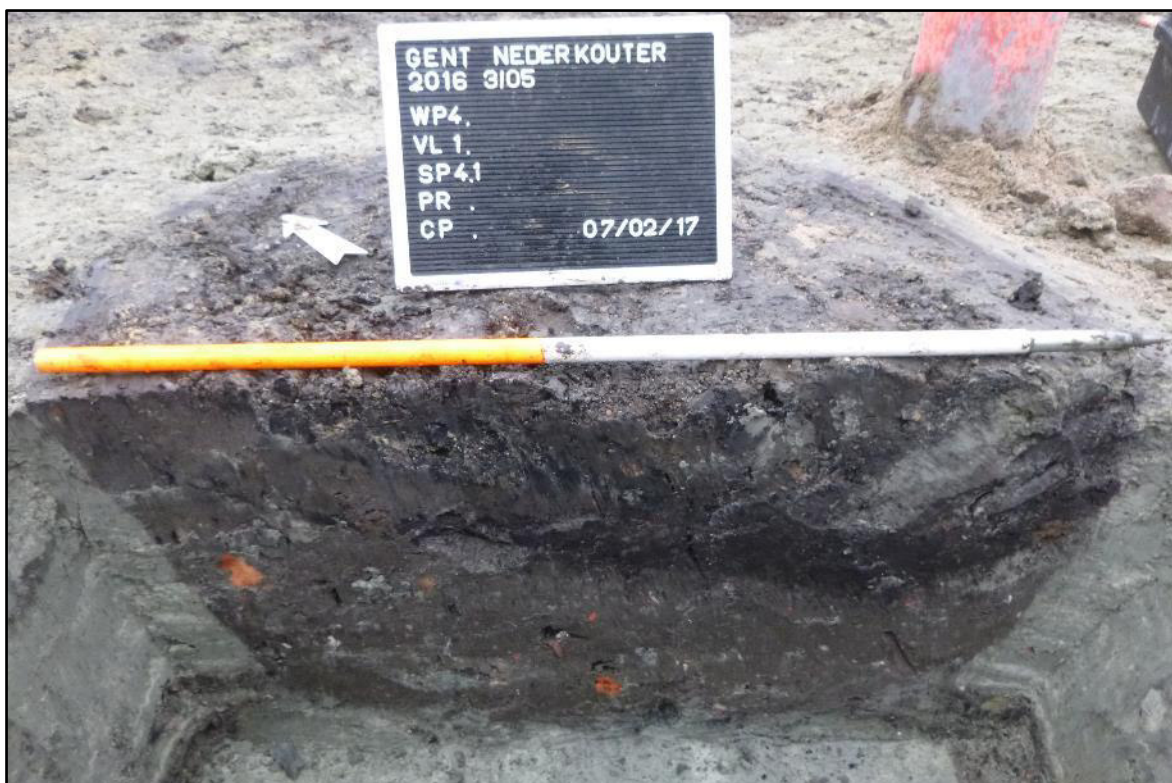
In doorsnede vertoonde de kuil een duidelijke komvormige doorsnede met een scherpe aflijning en een maximale diepte van ca. 0,50m (Fig. 82). In de opvulling konden twee vullingspakketten onderscheiden worden. Onderaan bevond zich een compacte donkergrijze opvulling met aanwezigheid van zandige spoellaagjes vermengd met een weinig baksteenfragmentjes. Het bovenste pakket kenmerkt zich door een donkerbruine heterogene organische opvulling vermengd met een weinig archaeologica.

Figuur 82: Doorsnede van kuil spoor 4.1

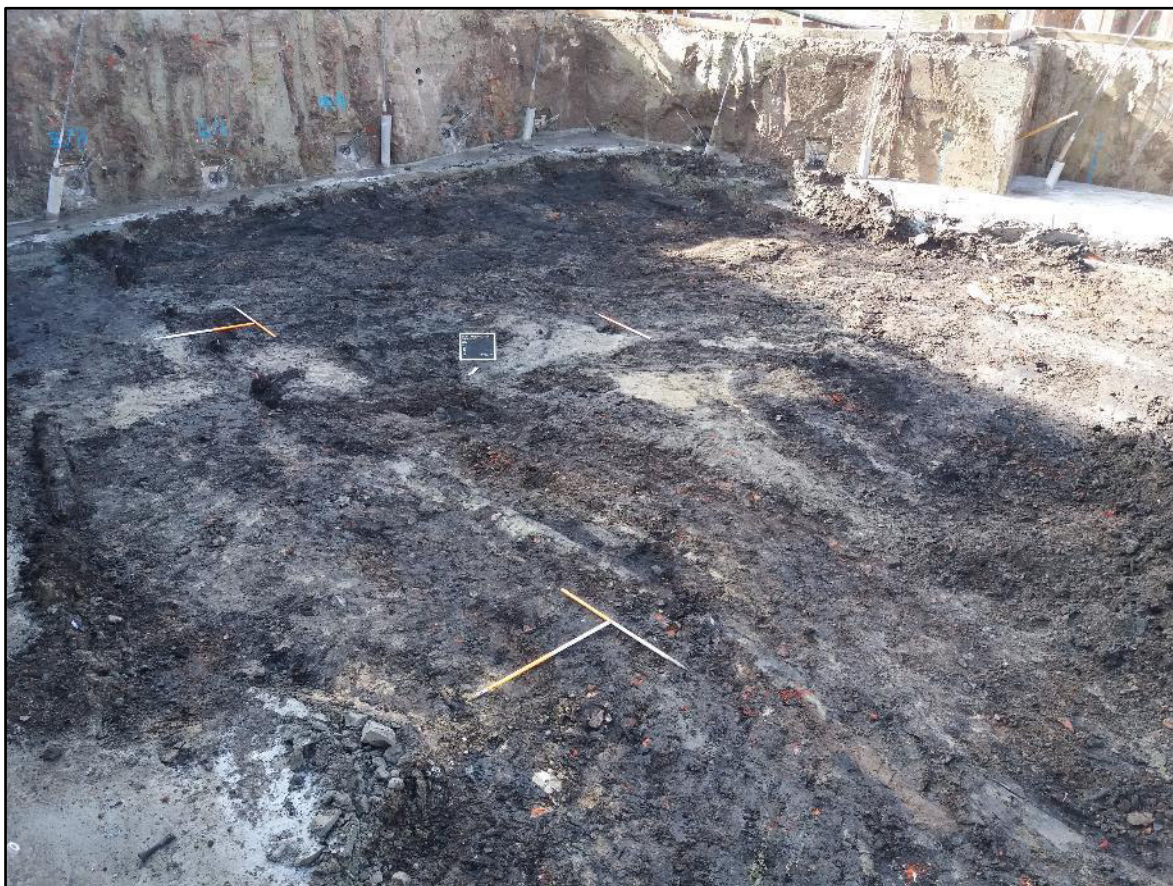
uit een rij van minimaal 5 eikenhouten heipalen met een tussenafstand van ca. 1m. Lokaal bleven tegen de oostzijde van de heipalen een fragmentarisch bewaarde beplanking bewaard.

Figuur 83: Algemeen zicht op de beschoeiing in Werkput 4 vanuit het noordoosten

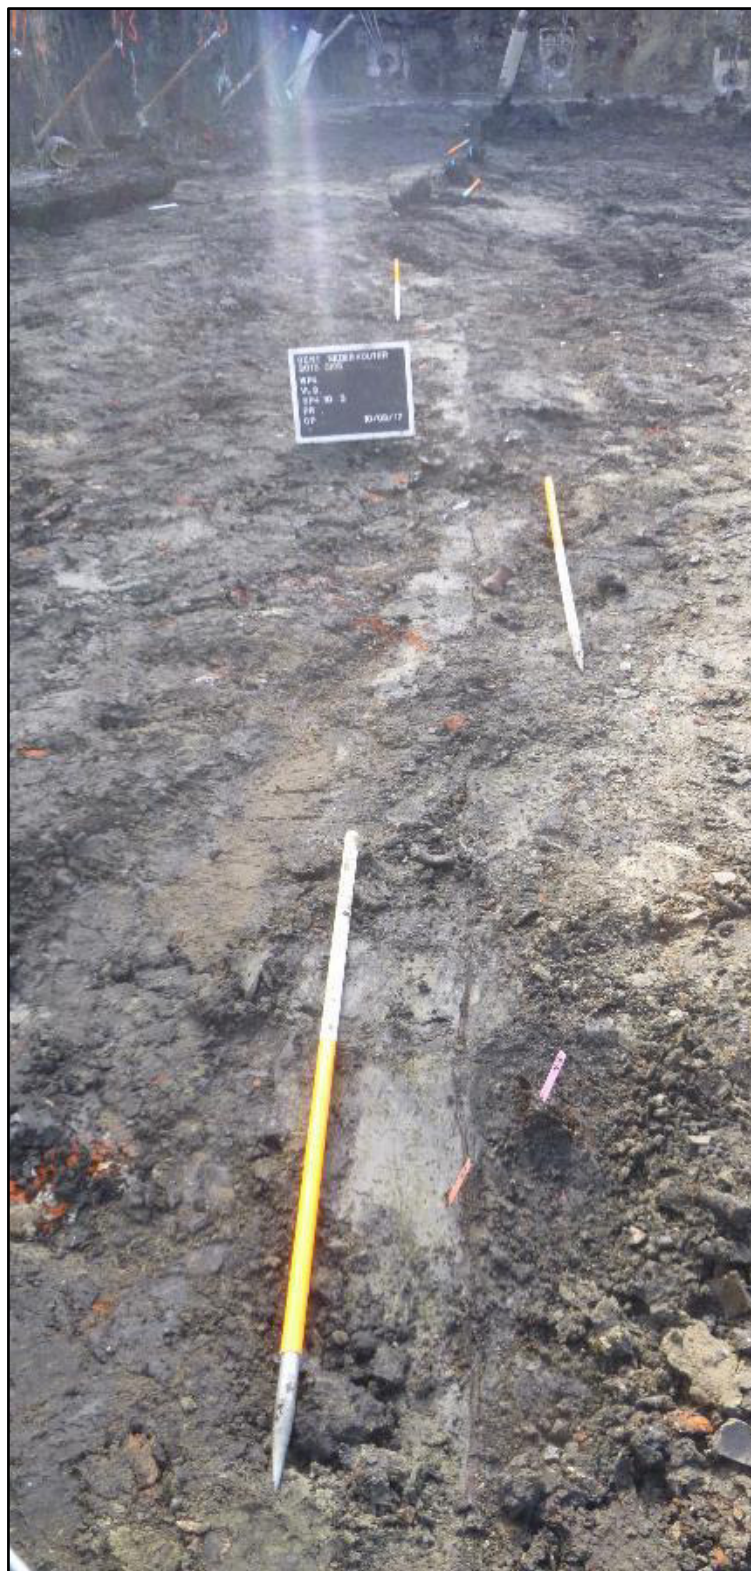
Figuur 84: Algemeen zicht op de beschoeiing in Werkput 4 vanuit het noorden
